大型輸入園芸用ハウスの引倒し実験と風荷重に対する耐用年数の検討

In-Situ Tests and Design Life Evaluation of a Large, Imported Steel-Framed Greenhouse against Wind Load

建築都市空間デザイン専攻 空間防災講座 建築構造工学研究室 福家悠太

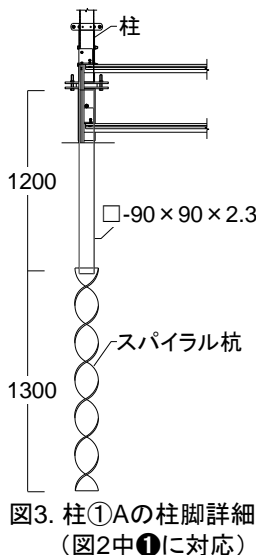
図3. 柱①Aの柱脚詳細 (図2中①に対応)

図 3 に、柱脚の接合詳細を示す。杭ごとの頂部の高低差は、鋼管を突き合せた継手要素で解消された。この継手要素の上に柱が、下にスパイラル杭が接合された。

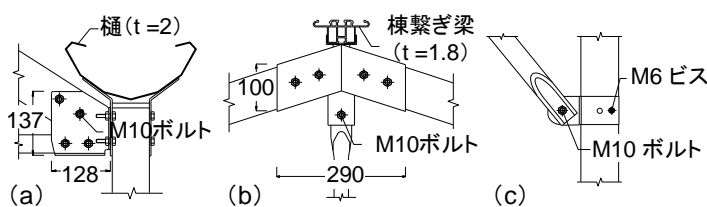
図4. 接合部詳細、場所はそれぞれ図2中に対応: (a) ②上・下弦材と柱; (b) ③上弦材と束材; (c) ④柱と方杖材D [単位: mm]

図 4(a) から (c) に、代表的な接合部の詳細を示す。柱と上・下弦材の接合 (図 4(a))、上・下弦材同士の中継手 (図 4(b)) は、接合要素を介して複数の中ボルトで固定された。トラスの束材や斜材、方杖材 (図 4(c)) は、帯板と 1 本の中ボルトで接合された。帯板は、柱や上・下弦材に、表裏合計 2 本のビスで接合された。方杖材の接合部については、単調引張実験を実施し、接合部の耐力がビス破断で決定されること、柱に巻かれた帯板が、方杖材の軸方向力によって曲げ変形し、方杖材の実効剛性を、1/30 程度に小さくすることを確認した。

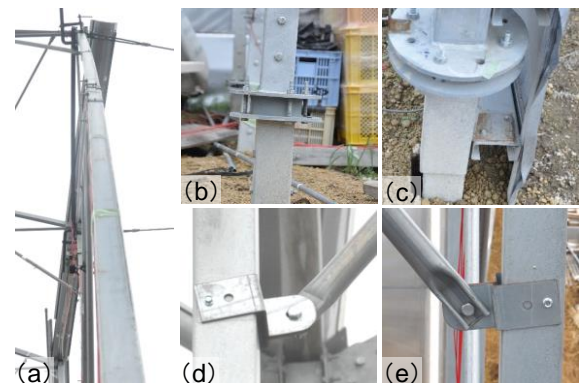
図9. 実験中の局所変形: (a)柱Aの複曲率曲げ; (b)柱Cの柱脚回転; (c)柱Aの水平移動; (d)方杖材Dの接合部の回転; (e)方杖材Aの接合部の押し込み変形

第 2 回実験では、柱の頂部相対変位 369 mm、柱の倒れ角 0.0639 rad を測定した。図 9(a) に示すように、柱は複曲率曲げ変形を生じ、図 9(b) と (c) に示すように、柱脚が回転するとともに水平移動した。構面②の柱 A について、実験で測定した回転剛性は 55 kN・m/rad、水平剛性は 115 N/mm と求められた。また、図 9(d) と (e) に示すように、方杖材の接合部は、帯板が回転し、圧縮力を受けた帯板が押し潰された。

構面①の柱 A について、実験前後の測定値の差から求めた、頂部の残留水平変位は 129 mm (残留倒れ角 0.0198 rad) であった。倒れ角の最大値と残留値は、基準²⁾による制限値の 3.42 倍と 1.19 倍であったが、ハウスの構造被害は軽微であった。
