大型輸入園芸用ハウスの引倒し実験と風荷重に対する耐用年数の検討

In-Situ Tests and Design Life Evaluation of a Large, Imported Steel-Framed Greenhouse against Wind Load

建築都市空間デザイン専攻 空間防災講座 建築構造工学研究室 福家悠太

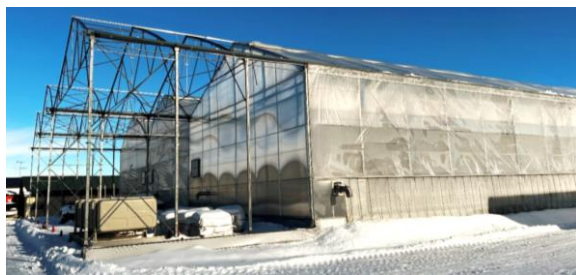
図1. 南西方向からの全体写真

検証対象は、札幌市郊外に設置された、イタリア Idromeccanica Lucchini 社の「MULTYATLANTIC EVOLUZIONE⁴⁾」による園芸用ハウスであった。図1に全体写真を、図2に立面図と平面図を示す。梁間方向に3スパンで合計長さ32mのトラス屋根付ラーメン棟が、桁行方向に2.5m間隔で配置された。構面①と②を引倒し実験に利用した。雪は被覆材を滑り、樋に溜っても融雪装置でほぼ融解する。躯体や被覆材の重量は小さく、雪荷重もほとんど受けないために、この園芸用ハウスの性能要求は、主として風荷重で決定される。

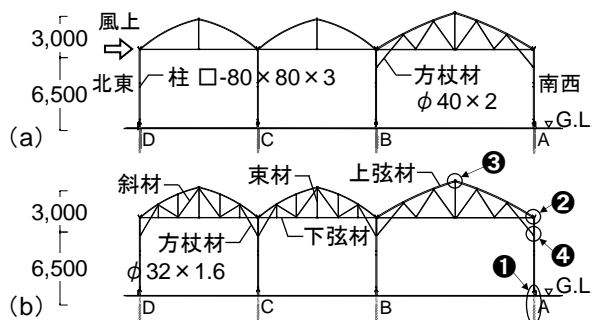
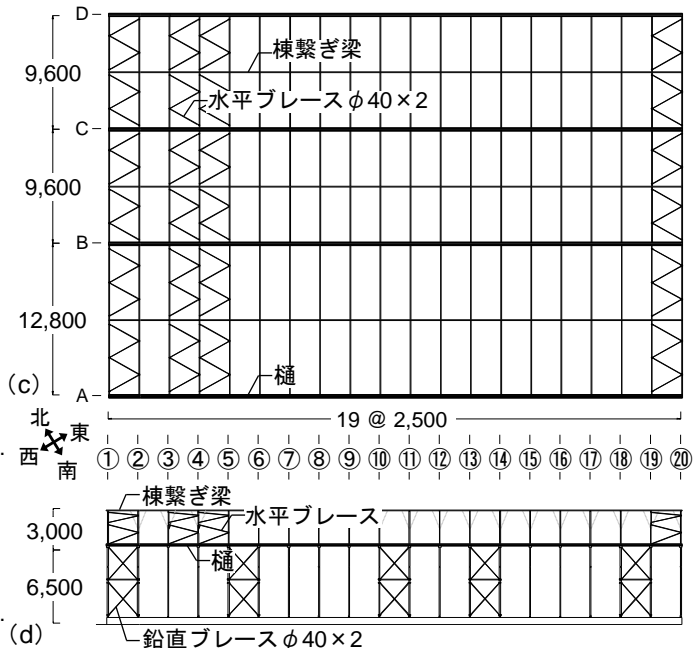
図2. 試験体図面: (a) 構面①北西側立面図; (b) 構面②北西側立面図; (c) 伏図; (d) 南西側立面図 [単位: mm]

柱に角形鋼管 \square -80 \times 80 \times 3を、トラス屋根材や方杖材に大小の角形鋼管や円形鋼管を用いた。桁行

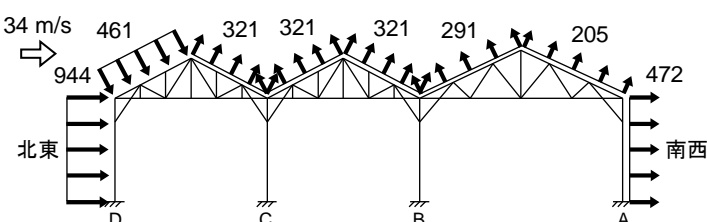
図5. 「園芸基準²⁾」の荷重組合せ $G+W$ [単位: N/m]

2 次元線形解析により、構面②の内力と変形を算定した。柱は梁要素で、その他の部材はトラス要素でモデル化し、柱脚を固定とした。「園芸用施設安全構造基準²⁾」が規定する、札幌の設計風速 34 m/s (再現期間 43 年) に基づいて、固定荷重 G + 風荷重 W と、内部装置荷重 P と作物荷重 V を考慮した $G + W + P + V$ を中心に検討した。雪荷重や地震荷重は、風荷重に対して十分に小さく、荷重条件から除外した。図 5 に、荷重組合せ $G + W$ で、桁面の見付幅を桁行方向の柱間隔 2.5 m と考え、風上を北東側とした場合の荷重分布を示す。

を $F = 235 \text{ N/mm}^2$ として求めたトラスや方杖材、接合部、柱の許容耐力に対して検定した。荷重組合せ $G + W$ で、風上を北東側とした場合に対して、部材力と許容耐力の比とした検定比が最も大きな部材は、柱 D の柱脚で、検定比が 1.51 であった。柱の頂部の相対変位は 154 mm、柱の倒れ角は 0.0237 rad で、基準²⁾による変形制限 $6500/60 = 108 \text{ mm}$ を上まわった。なお、荷重組合せ $G + W + P + V$ で、同じく風上を北東側とした場合、柱 D 下端が最も危険で検定比は 1.57 であった。

引倒し実験の条件は、柱 A の頂部に、水平荷重が作用した場合に相当する。図 5 の風荷重の水平成分と等価な集中荷重は、10.6 kN と算定される。荷重組合せ $G + W$ で、風荷重を集中荷重に置換した場合、柱 A 下端が検定比 1.51 で最も危険で、頂部の相対変位は 204 mm、柱の倒れ角は 0.0313 rad と算定された。風荷重が分布的に作用する場合と比較して、変形は大きいですが、検定比はほぼ同じで、図 5 の荷重効果を適切に模擬できると考えた。

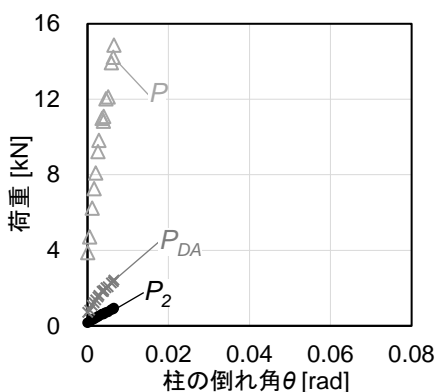
図6. 第1回実験の測定結果

図 6 に、第 1 回実験の測定結果を示す。グラフは、引張荷重 P 、構面②の層せん断力 P_2 、A 通りの樋が構面②と③の間で伝達したせん断力 P_{DA} のそれぞれと、構面②の柱 A の倒れ角 θ の関係を示す。構面②の層せん断力は、引張荷重の 5% と非常に小さかったが、1 本の樋が、構面②の層せん断力の 2 倍以上の力を負担したので、荷重のほとんどが、樋と棟繋ぎ梁によって、構面②から構面③に伝達されたと考えられる。梁間方向の風荷重が、樋と棟繋ぎ梁によって棟と棟に等分配され、ハウスが一体的に抵抗するだろうことが示された。

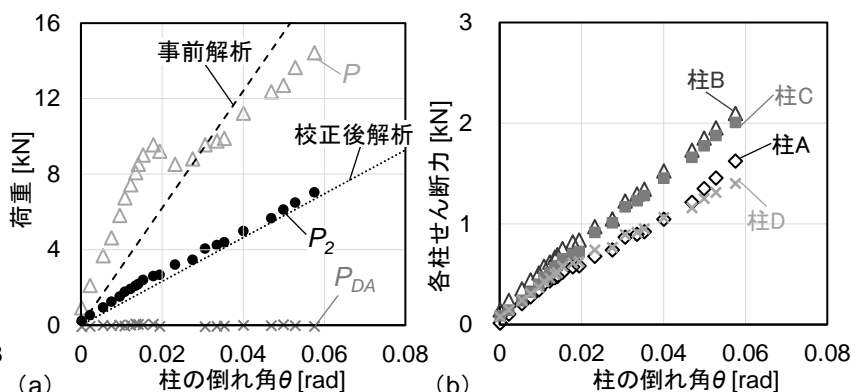
図7. 第2回実験の測定結果: (a) P 、 P_2 、 P_{DA} ; (b) 構面②の各柱のせん断力

図 7 に、第 2 回実験の測定結果を示す。図 7(a) は、 P 、 P_2 、 P_{DA} のそれぞれと、 θ の関係を示す。樋が、柱やトラスに対して徐々にずれ、荷重 10 kN の時点で外れるまで、引張荷重が増減したが、樋が外れたあとの応答はほぼ線形であった。最大応答値を見ると、構面②の層せん断力 7.13 kN は、引張荷重 14.5 kN の半分であった。その時点で、A 通りの樋が負担したせん断力 0.10 kN は、引張荷重の 0.88% と極めて小さかった。

図 7(b) に、第 2 回実験で測定した、構面②の各柱のせん断力と、 θ の関係を示す。載荷過程を通して、上端に 2 つの方杖材がついた柱 B と C の方が、上端に 1 つだけ方杖材がついた柱 A と D より大きなせん断力を負担した。

図 7 の載荷曲線を見る限り、実験範囲内で、ハウスは弾性挙動を示した。また、図 8(a) の内力分布が、降伏強度の実測値に基づく柱の全塑性モーメント 9.77 kN・m を、どの部位でも超えなかったことに示されるように、本実験は、ハウスの耐力限界を検証するものでなかった。したがって、梁間方向の風荷重を、桁行方向に等分配する構造であること、柱が降伏した後の内力再分布を期待できることと相俟って、ハウスは上記の風荷重 5.48 kN に対して、かなりの余裕があると思われる。

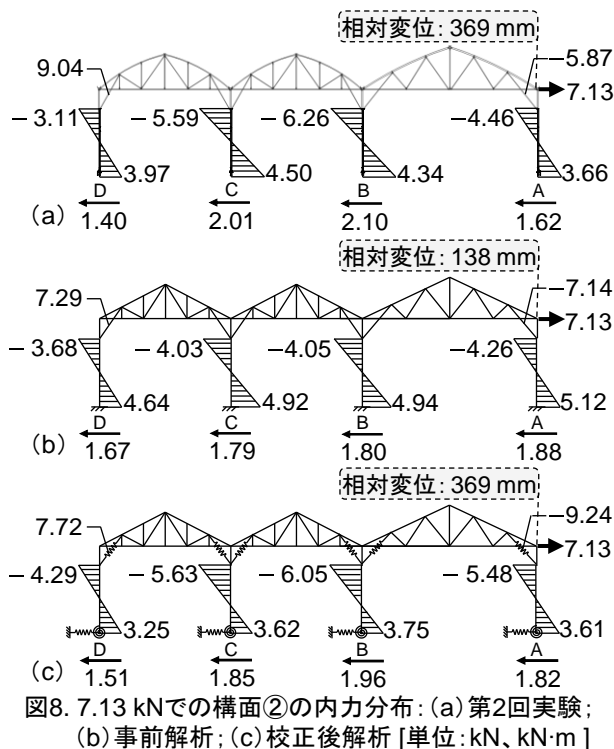
図 8(a) に、最大荷重が作用したときに測定された、構面②の内力分布を示す。この内力分布を、各部材の許容耐力に対して検定した結果、柱 B 上端が最も危険で、検定比が 1.25 と算定された。したがって、構面②は、荷重組合せ $G+W$ に対して、 $7.13/1.25 = 5.70$ kN で許容限界に達すると考えられる。荷重組合せ $G+W+P+V$ に対しては、3 章で述べた解析結果の単純比較によって、さらに $1.57/1.51 = 1.04$ 倍だけ危険と考えられることから、構面②は 5.48 kN、つまり、前述の設計風荷重 10.6

図 8(b) に、事前解析モデルに、構面②で測定した最大せん断力 7.13 kN を作用させた場合の内力分布を示す。解析値は、柱の頂部相対変位が測定値の 0.38 倍にすぎなかった。この主な原因は、解析が柱脚の支持条件 (固定でなかった) と方杖材の実効剛性 (接合部の変形によって低減した) を反映しなかったことだと考えられる。

の測定結果に基づいて、解析モデルを校正した。校正後モデルでは、柱脚の回転・水平剛性をそれぞれ $55 \text{ kN}\cdot\text{m}/\text{rad}$ と $120 \text{ N}/\text{mm}$ とし、方杖材の軸方向剛性を $1/30$ に変更した。図 8(c)に、校正後モデルに、荷重 7.13 kN を作用させた場合の解析結果を示す。頂部相対変位は 369 mm と算定され、実験値にほぼ一致した。柱の内力分布をみると、上端に2つの方杖材がついた柱 B と C の方が、1つだけ方杖材がついた柱 A と D より大きなせん断力を生じたこと、方杖材の接合点の方が、柱脚より曲げモーメントが大きな傾向があることで、実験結果と整合した。したがって、校正後モデルは、実験結果をよく再現できており、このハウスの挙動が、柱脚の剛性と、方杖材の接合部の軸方向剛性の影響を大きく受けることを確認できた。

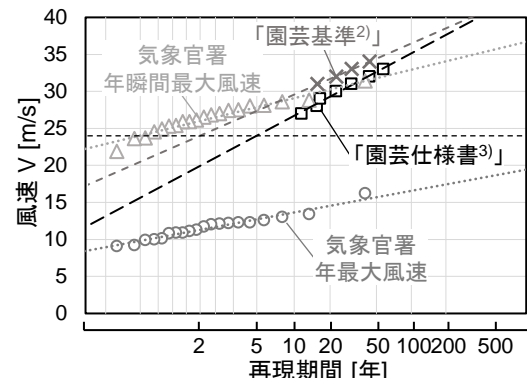
図10. Gumbel分布にあてた風速と再現期間

図 10 に、二重指数確率紙上に、基準^{2),3)}が規定する、札幌での設計風速と再現期間の関係と 1980～1999 年の 20 年間に、札幌の気象官署(地上 10 m)で測定された年最大瞬間風速と年最大風速⁵⁾の関係を示す。それぞれが Gumbel 分布にしたがうと仮定すると、風速 24.5 m/s に対応する再現期間は、それぞれ 1.59 年と 5.13 年と計算された。

1. この園芸用ハウスの梁間構面は、最大瞬間風速 24.5 m/s で、許容限界に達すると考えられる。この園芸用ハウスの札幌における耐用年数は、「園芸用施設安全構造基準²⁾」に基づく 1.59 年、「園芸用施設設計施工標準仕様書³⁾」に基づく 5.13 年と推定される。
2. 引倒し実験では、構造被害をほとんど生じず、ハウスの倒壊までは、相当の余裕度があった。
3. 引倒し実験で観察した、柱脚の回転と、方杖材の接合部の変形を反映しない限り、ハウスの内力分布や変形を正しく算定できない。
